СУЧАСНІ ГЕОЛОГІЧНІ ПРОЦЕСИ ТА ЇХ ВПЛИВ НА СТІЙКІСТЬ ЖИТЛОВИХ ТА АРХІТЕКТУРНО-ІСТОРИЧНИХ БУДІВЕЛЬ МІСТА ТЕРНОПОЛЯ

Йосип Свінко, Петро Дем'янчук, Сергій Гулик

Тернопільський національний педагогічний університет імені Володимира Гнатюка

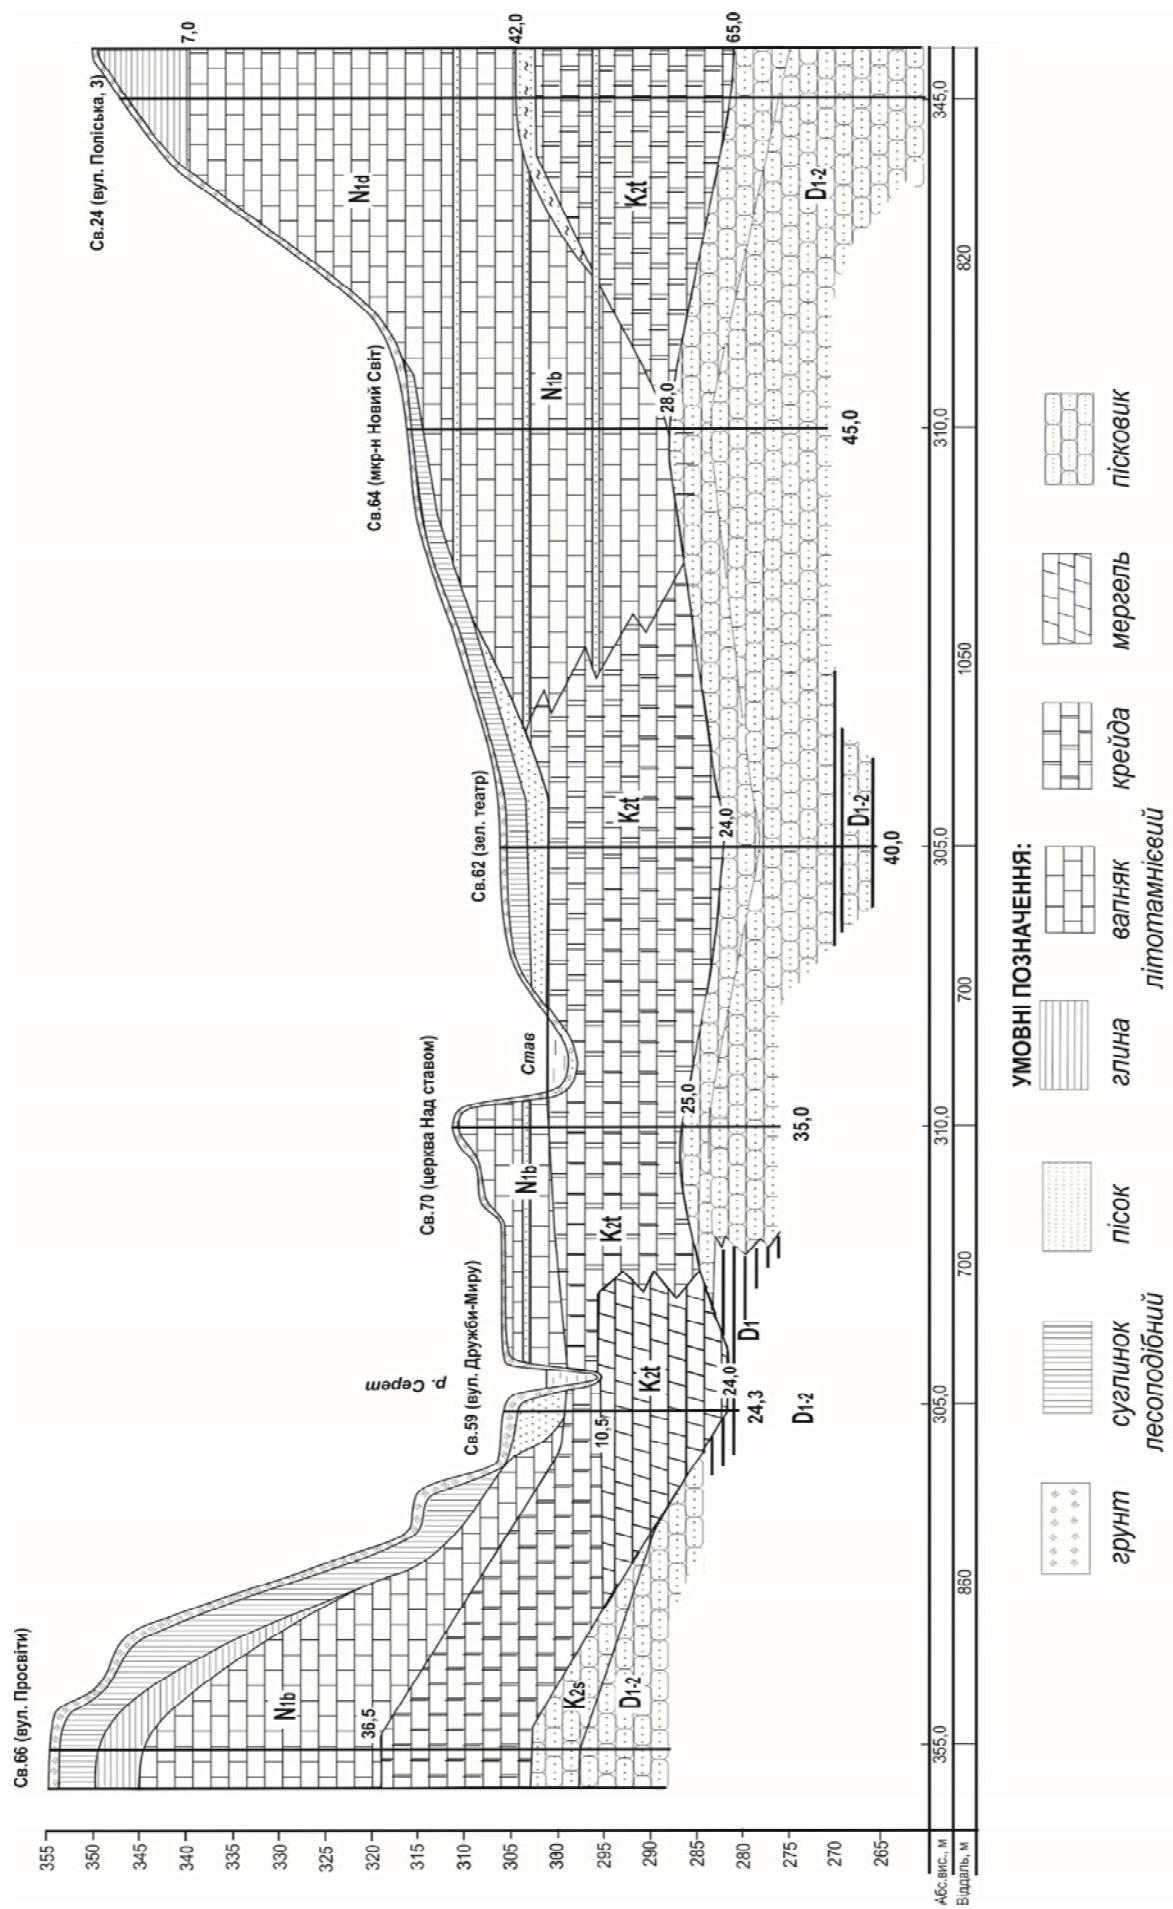
Рис. 1. Геологічний розріз м. Тернополя по лінії масив Дружба – Новий Світ [19]

Геологічні відклади в долині Серету і в долинах його приток з погляду інженерної геології не є надійною основою для фундаментів будівель, особливо багатоповерхівок. Це переважно водонасичені дрібнозернисті піски і супіски, мули та мулисті суглинки, торфи та інші слабкі породи¹ (рис. 1).

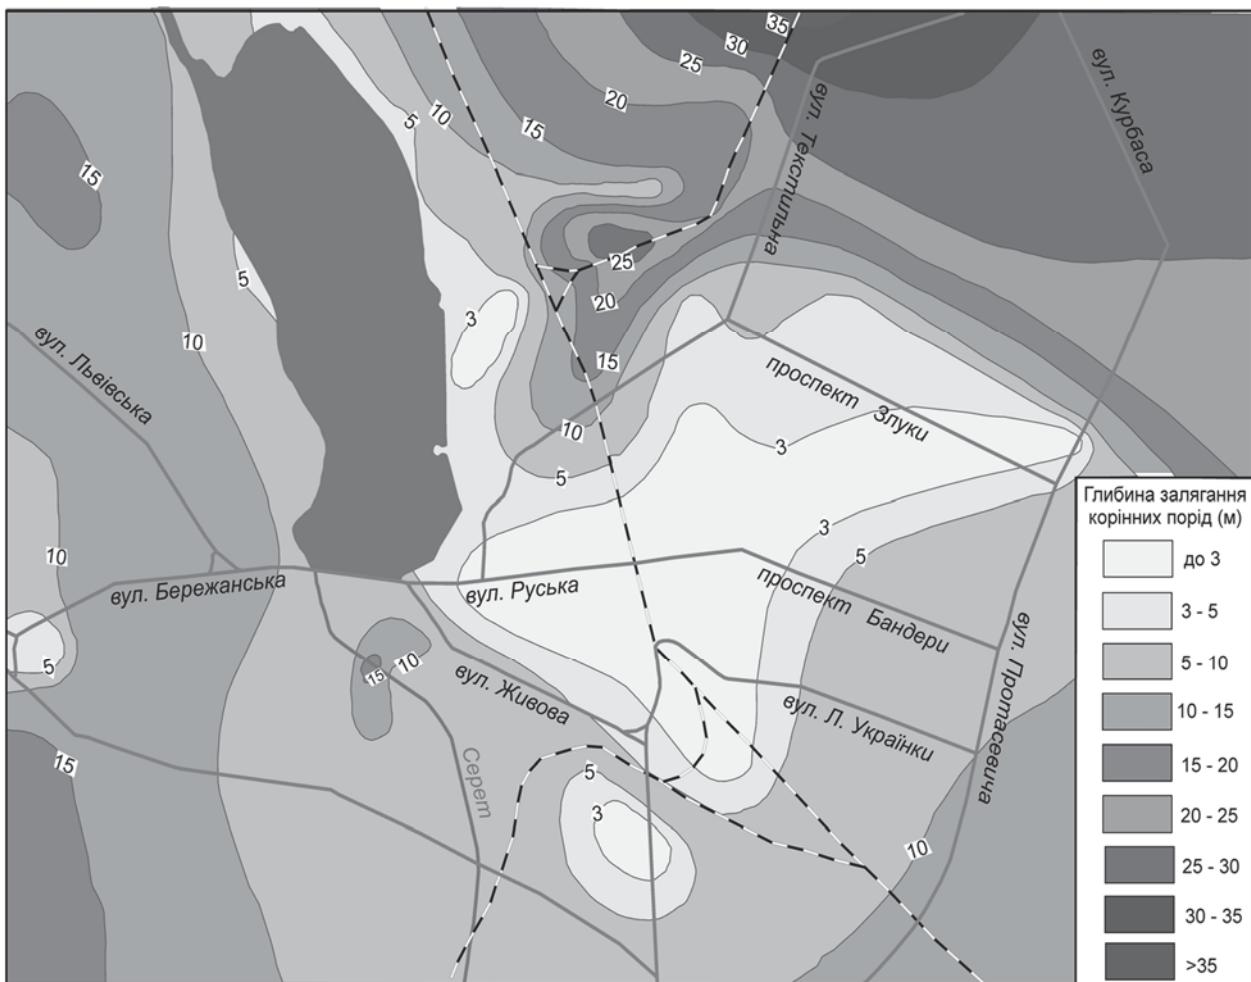
Рис. 2. Схематична карта поверхні корінних порід в межах м. Тернополя [20]

Результатами дії карстового і суфозійного процесів є просідання поверхні землі і провали, які нерідко відбувають в різних частинах міста. На побудованій нами карті поверхні корінних порід (рис. 2) виділено ділянки території м. Тернополя, де можливий розвиток карстових процесів в товщі вапняків і суфозії в лесах і лесоподібних суглінках. Це, в основному, ділянки в долині річки Серет і в долинах її допливів, де товща покрівних порід незначна, а відтак і нижча глибина залягання вапняків чи крейди. Ділянки ці, без сумніву, відомі спеціалістам проектних та будівельних організацій; вони розробляють і здійснюють відповідні запобіжні заходи, але якість будівельних робіт і непередбачувані обставини можуть привести і призводять до небажаних наслідків.

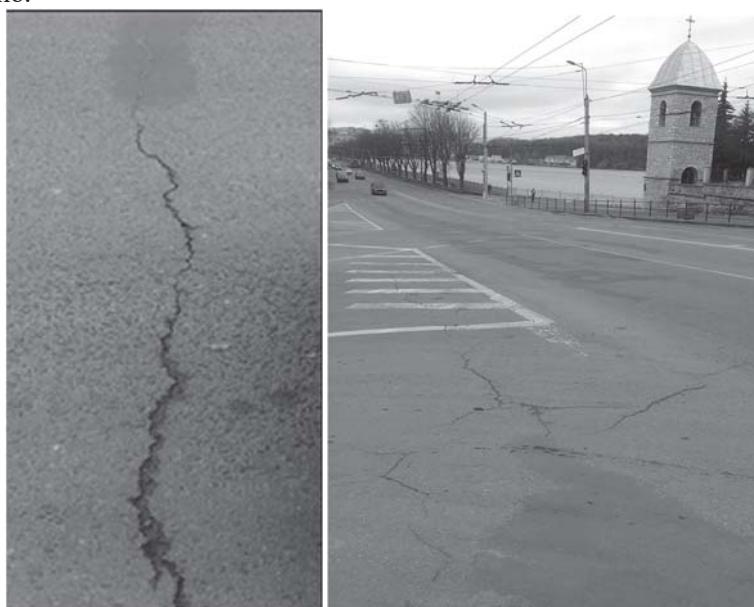
Рис. 3. Тріщини на асфальті (вул. Руська)

Ще одна причина просідання поверхні у межах міста – динамічні навантаження від транспорту, які викликають руйнування внутрішніх зв'язків і змінуластивостей порід, що у свою чергу веде до порушення їх стійкості (рис. 3, 4).

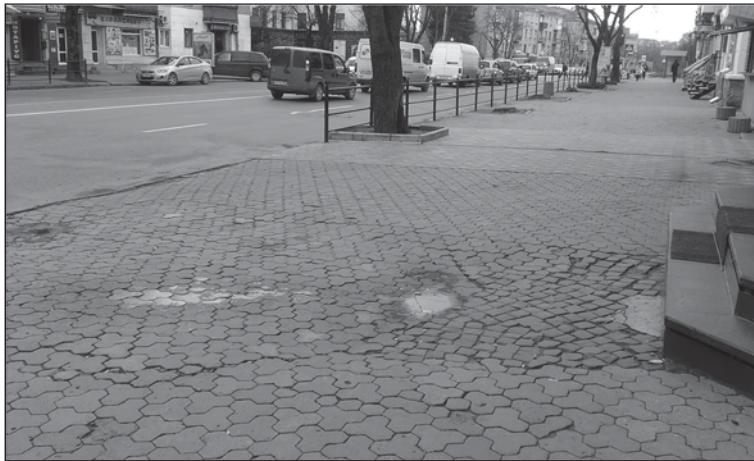
Рис. 4. Просадка на тротуарі (вул. Руська)

Просідання поверхні у межах міста – це не дивина. Невеликі просадки діаметром до одного метра є не на одній дорозі, не в одному дворі, не на одному тротуарі.

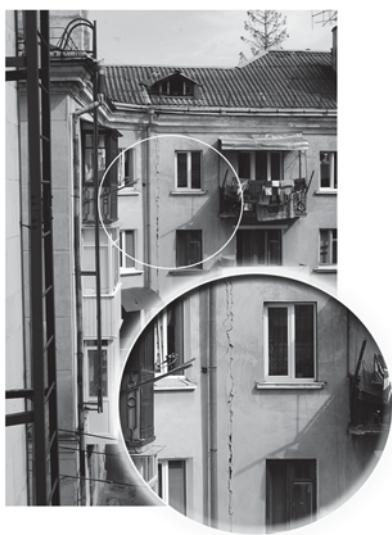
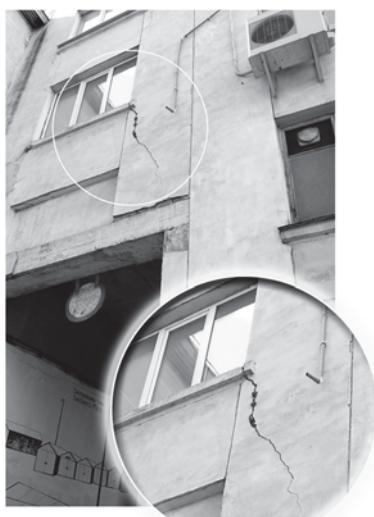
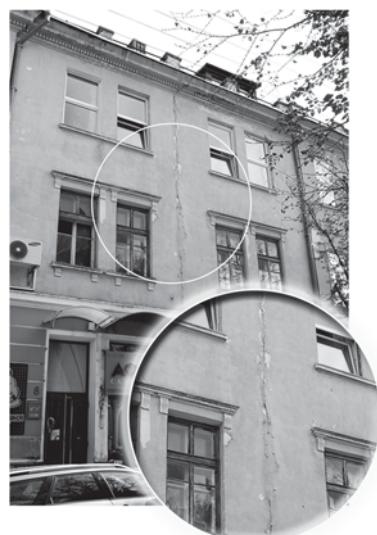
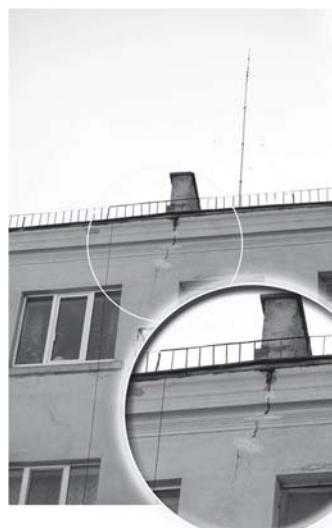
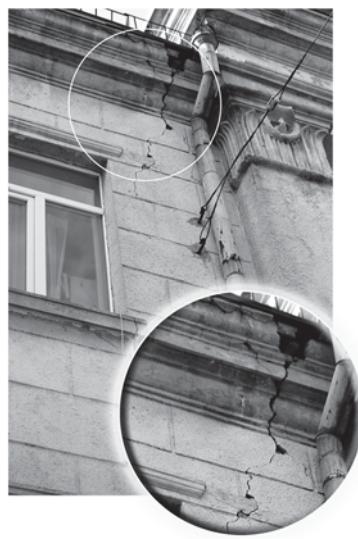
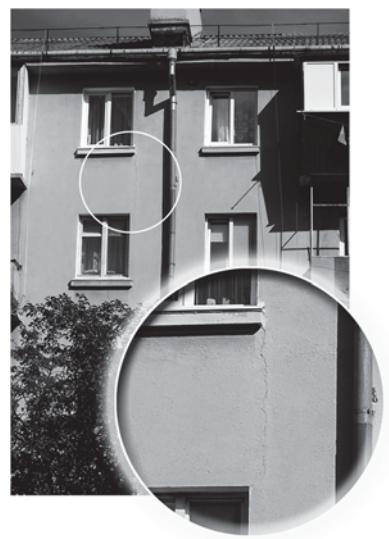
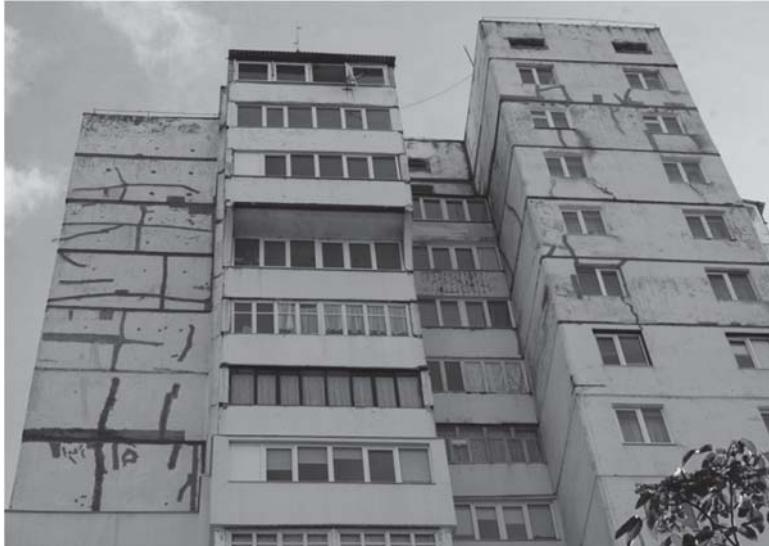
Рис. 5. Деякі будинки центральної частини м. Тернополя, пошкоджені тріщинами

роздріскується (рис. 5). Розміри тріщини вражають – її ширина від 5 до 10 сантиметрів; у глиб метрової стіни майже на півметра легкота проходила рука. Тепер після косметичного ремонту тріщина не розширяється, сліди роздріскування можна бачити лише у верхній частині будівлі. Набагато гірший стан абсиди (півкруглий виступ храму). За припущенням архітекторів, її споруджено на місці стародавньої канави, тому абсида не має достатнього запасу міцності й розтріскується. Механізм збереження церкви від дальнього руйнування розробили фахівці державного інституту «Укрпроектреставрація».

Чотирьохпід'їздний дев'ятиповерховий будинок, що на вулиці Київській, 12 в Тернополі (експериментальний), стіни цього будинку вкриті сіткою тріщин, які є не лише в місцях з'єднання панелей, але й самі панелі покриті низкою тріщин. А в ньому живуть тисячі людей, кожен день ризикуючи. Такий будинок не один. У будинку на вул. Київській, 14 із одинадцятого поверху іде велика тріщина навскіс до шостого, а біля неї ще десятки малих тріщин. Супермаркет «Київ», на цій же вулиці, теж пронизаний тріщиною через усю споруду, хоча після косметичного ремонту спочатку її не було видно, проте зараз тріщина знову відновлюється.

Багато тріщин можна побачити на будинках мікрорайону «Східний» (вулиці Лесі Українки, Слівенській, Черняховського), масиву «Дружба» (вул. Винниченка, Карпенка, Миру). Будинки в центрі міста, що побудовані на схилі на вулицях Парашука, Шашкевича теж мають тріщини від 1 до 2 метрів.

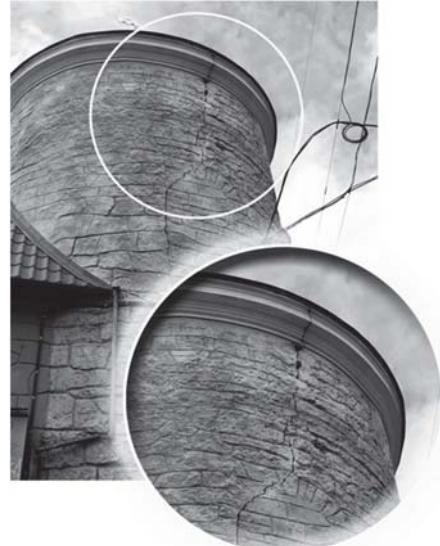
Вул. Руська, 22
(Катедральний собор Різдва
Христового)

Церква Різдва Христового, що в самому центрі м. Тернополя, теж

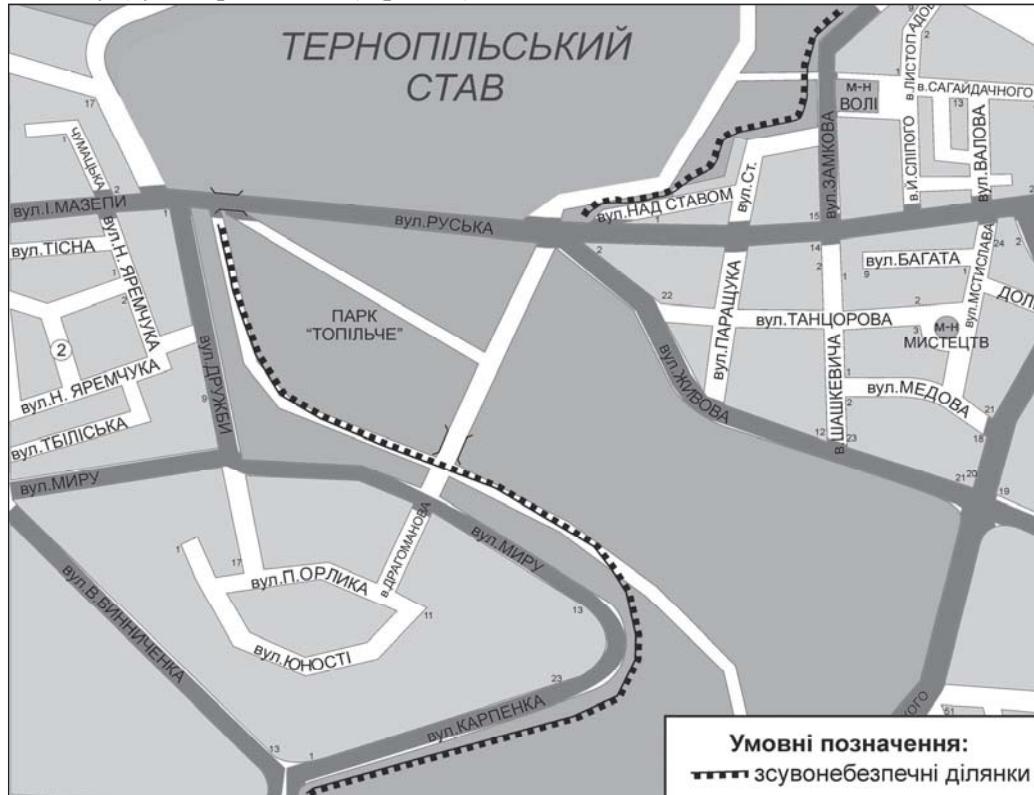
Рис. 6. Схема зсувонебезпечних ділянок в м. Тернополі [20]

Особливо небезпечні ділянки на лівому березі Серету – від Надставної церкви до замку, на правому березі вздовж вулиць Дружби і Миру, в районі колишнього кар’єру цегельного заводу, а також в колишньому кар’єрі, що на вулиці Пісковій (Тернопільський кар’єр) та на окремих ділянках Сонячного масиву (вул. Тарнавського) (рис. 6) [22].

Особливо небезпечними є ділянки на лівому березі Серету від греблі до замку, на правому березі вздовж вулиць Дружби і Миру, в районі колишнього цегельного заводу, а також в колишньому піщаному кар'єрі та на крутых ділянках Сонячного масиву (вул. Тарнавського). Тут причиною можливих зсуvin може стати техногенне перенавантаження, а в першу чергу – надмірне зволоження ґрунтів, вібрація, підрізка схилів та непродумане терасування.
