Аліна ЦДИЛО, студентка групи Е-32
Науковий керівник: **к.геогр. н., доц. Янковська Л. В.**

ОЦІНКА І АНАЛІЗ ЕКОСТАНУ РОМАНІВСЬКОГО СТАВУ ЗА ФІЗИЧНИМИ ПОКАЗНИКАМИ ЯКОСТІ ВОДИ

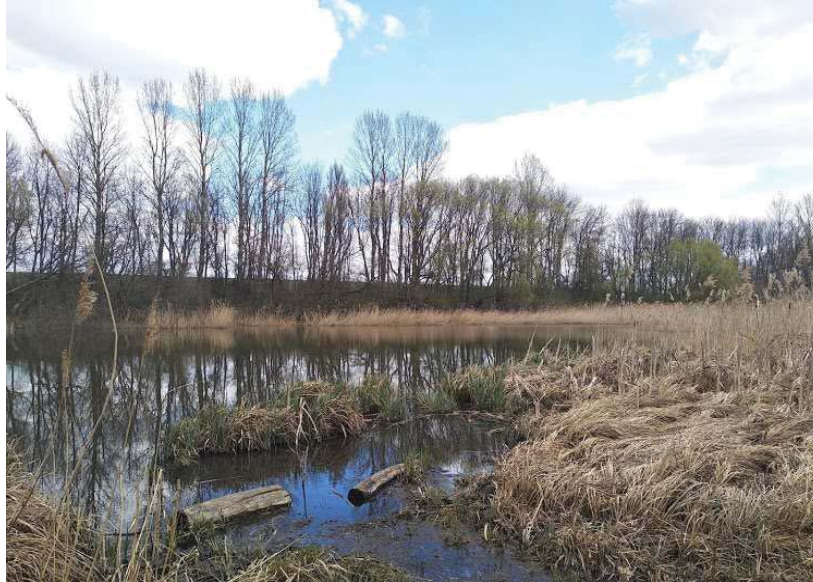
Основними причинами забруднення ставу є вплив об'єктів сільського господарства, зокрема і з боку річки Качава (рис.1) та рекреаційна діяльність, внаслідок цього відбувається евтрофікація, замулення, втрата біорізноманіття тощо.

Рис. 1. Романівський став у місці впадання у нього річки Качава

Для подолання цих проблем пропонуємо такі шляхи вирішення: підвищити рівень озеленення ставу, повернути розорені землі назад у луки, проводити акції з прибирання водойм від твердих відходів, встановлення більшої кількості контейнерів для сміття біля рекреаційних зон ставу, окультурення ставу в закинутих місцях та на пляжах, проведення просвітницької роботи з місцевим населенням, посилення контролю та штрафування засмічення не тільки водойм, а й сіл в цілому відповідними органами дотримання вимог природоохоронного законодавства, щоб не допустити перевищення рекреаційного навантаження і деградації природного середовища.

Незважаючи на допустимий стан водойми, вона однозначно потребує очищення задля покращення екологічного стану до доброго.
