СТАН ЗЕЛЕНИХ НАСАДЖЕНЬ НА ВУЛИЦІ М.ПАРАЩУКА У МІСТІ ТЕРНОПІЛЬ

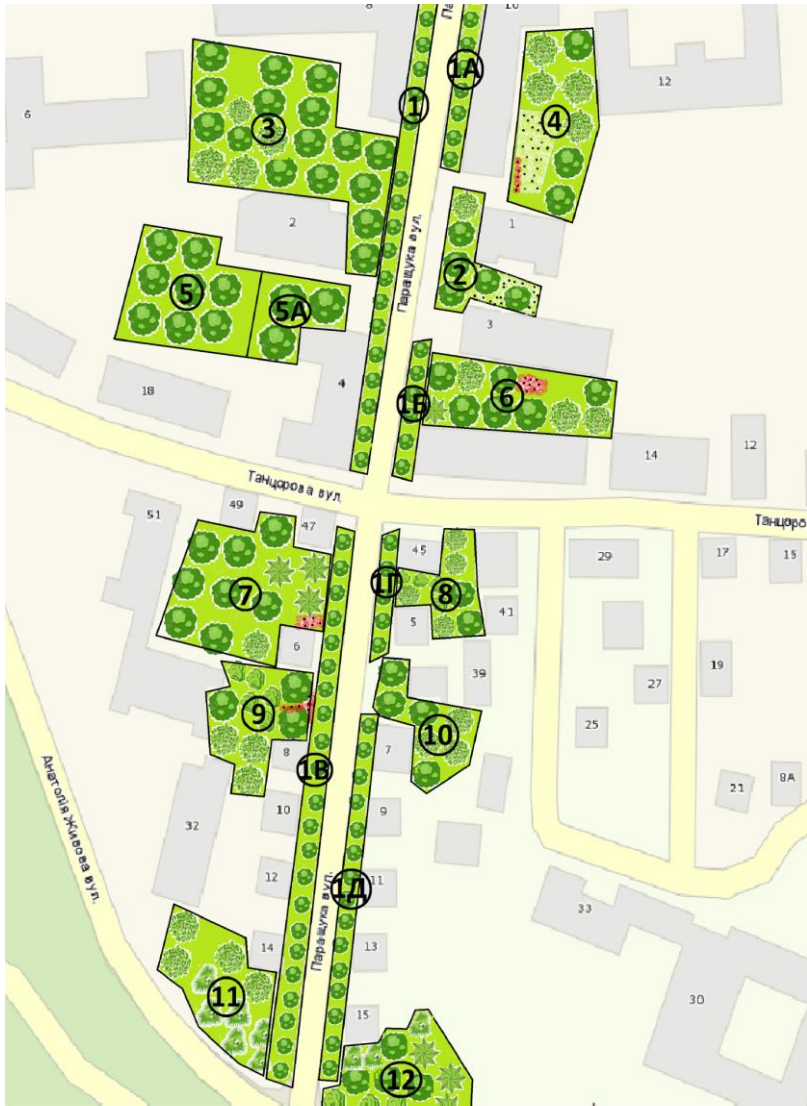
Рис. 1. вул. Паращука м. Тернопіль

Ділянка №1 представлена рядом каштанів, які простягаються уздовж усієї вулиці з правого боку від дороги (рис. 1). На ділянках 1 А-Д також ростуть каштани. Деревя розміщені нерівномірно, особливо це помітно з лівого боку вулиці. Неозброєним оком видно їх незадовільний стан з ознаками вповільненого розвитку і хвороб. Також на ділянці є каштани, які вже кілька років поспіль восени зацвітають вдруге. Проте така аномалія аж ніяк не може тішити. Адже два цвітіння на рік виснажують рослину, і навесні вона може не зацвісти.

Ділянка № 2 розташована біля будинку №1. Вона невеликого розміру. Тут ростуть п'ять видів дерев, що мають добрий стан, це два ясені, клен і береза, задовільний – два клени, алича і горіх. Тут зовсім відсутні чагарникові насадження і квітники, що потребує естетичної фітомеліорації. Газон займає велику частину ділянки і перебуває в незадовільному стані: травостій неоднорідний, присутні широколисті бур'яни і витоптани ділянки.

Ділянку №3 можна побачити біля будинку №8. Це одна з найбільших за величиною та рівнем озеленення ділянок цієї вулиці. На ній ростуть двадцять чотири дерева, які належать до шести різних видів. Найбільш чисельними є каштани. Ці каштани мають порівняно кращий вигляд, ніж ті, що ростуть біля дороги. Вони нормально розвинені, з густим листям, яке рівномірно розміщується на гілках, тільки на деяких – незначні механічні пошкодження. До дерев з добрим якісним станом належать шість каштанів, дві тополі, три клени; у задовільному стані – чотири горіхи, чотири горобини, два каштани; у незадовільному – дві берези і тополя, у яких зламані гілки, деякі засихають, механічно пошкодженні стовбури.

Ділянка №4 розміщена між будинками 1, 10, 12. Вона середня за розміром. Більшу частину території займають газон і клумби. Газон перебуває у незадовільному стані, а квітники наближаються до цього стану через недбалість людей. Дерев небагато, лише дев'ять (шістьох різних видів). Більшість з них в доброму і задовільному стані, тільки черешня в незадовільному, оскільки її верхівка всохла. Немає жодного куща.

Ділянка №5 – невеликого розміру, розташована біля будинку № 2. Зелені насадження цієї ділянки представлені лише двома видами дерев, це клени і тополі, а також тут росте виноград. Вона виглядає не дуже привабливо, тому що тут немає жодної клумби і декоративних кущів і дерев. В доброму екологічному стані перебувають чотири тополі, інші три – в задовільному, оскільки мають незначні механічні пошкодження і одне невелике душло. Стан чотирьох кленів є незадовільним: на листках зустрічаються чорні плями, хворобливе пожовтіння і деякі з них передчасно сохнуть, крона нерівномірно і слабо

Ділянка №5А є доповненням до 5 ділянки. Вона представлена трьома великими старими тополями. Основна їх проблема полягає в ураженні білим американським метеликом – надзвичайно агресивним шкідником, який уражає більше 250 видів рослин. Шкоди зеленим насадженням завдає гусінь метелика, яка харчується епідермісом листя, скелетуючи його, не залишаючи навіть жилок. Гусінь має прядильний апарат, за допомогою якого вони обплітають дерева павутиновими гніздами. Якщо впродовж 2-3 років дерево буде повністю об'їдатися, це призведе до ослаблення його захисних функцій.

Ділянка №6 середнього розміру, розташована з лівого боку вулиці біля дитячого садочка № 10. Тут ростуть дванадцять дерев чотирьох видів. Переважають берези, є також ялини, ясен, горіхи в доброму стані. Дерев у незадовільному стані немає. Дана ділянка є однією з найкрасивіших. Тут дуже гарні клумби, вони мають добрий якісний стан, бур'яни відсутні, рослини виглядають здоровими і доглянутими. Єдиним мінусом зелених насаджень ділянки є незадовільний стан газону (нерівномірний травостій, рідкий і різнобарвний).

Ділянка №7 розміщена після перехрестя між будинками 47 і 48. Вона має невеликий розмір, ростуть дерева чотирьох видів, із одинадцяти дерев – шість горобин. Квітники хоч і мають гарний доглянутий вигляд, потребують збільшення біорізноманіття, тому що представлені тільки двома видами чорнобривців. Добрий якісний стан мають два клени і горобина; задовільний – п'ять горобин, дві ялини і алича; незадовільний – ялина, яка майже повністю зсохла.

Ділянка №8 розміщена біля будинку №16, вона середнього розміру. Тут ростуть три види дерев і декоративні кущі – акація та бузок білого і темно фіолетового кольору. В доброму якісному стані дві горобини, дві яблуні і груша, які не мають жодних пошкоджень. Кущові насадження теж в задовільному стані, хоча і потребують певного догляду. Бузок і акація добре вписуються в цю ділянку, прикрашають її, особливо на весні під час цвітіння.

Ділянка №9 середня за розміром, розташована біля будинку №9. Видовий склад дерев і чагарників тут досить різноманітний – п'ять різних видів з одинадцяти насаджень. Найбільше є лип і вишень (по три). Добрий якісний стан має калина, бузок і барбарис; задовільний – три липи і вишня; незадовільний – дві вишні. В берез є незначні механічні пошкодження кори; у липи нерівномірно розвинена крона. Молоді насадження бузку і барбарису виглядають здоровими. Калина нормально розвинена, сухих гілок немає, листя густе і здорове. Вишня – в незадовільному стані, у неї слабо розвинена крона та незнаний приріст однорічних пагонів. Квітники в задовільному стані. Овочі у господарській зоні потребують регулярнішого догляду (капуста пошкоджена шкідниками, а на помідорах можна побачити хворобливі ознаки фітофтори).

Ділянка №10 маленька за розміром, вона розміщується біля будинків 3 і 5. Тут ростуть тільки три види дерев. Найбільше є яблунь і берез, кожної по три; липа лише одна. Квіткових насаджень та газонів не має. Це єдина ділянка на якій всі, без виключень, дерева мають незадовільний стан. Їхні пошкодження є різних типів від незначних до непоправимих. У берез ослаблені гілки, подекуди – обламани, викривлений стовбур. В липи є сухі гілки та ті, що засихають. В найгіршому стані перебуває одна з яблунь. В неї значні проблеми з станом кори і листків. Гортензія в задовільному стані, має здоровий і гарний вигляд, проте їй замало місця, тому вона переростає через сітку-огорожу.

Дана ділянка №11 розміщена з лівого боку вул. Паращука перед перетином з вул. Живова. Вона середня за розміром, зелені насадження представлені п'ятьма видами дерев і виноградом. Найчисельнішими є туї, п'ять дерев. Добрий якісний стан мають чотири туї, оцтове дерево і виноград; задовільний – дві черешні, туя, яблуня і груша. В незадовільному стані тільки груша (її основним подразненням є септоріоз – хвороба викликає засихання й обпадання листків, що позначається на прирості молодих пагонів, зимостійкості дерев і врожаю плодів).

Ділянка №12 розташована з лівого боку перед перетином з вул. Живова. Має доволі озеленений, але недоглянутий вигляд.

У доброму стані – три туї, три горіхи, дві тополі та явір; у задовільному – явір і жасмин; незадовільному – кипарисовик і газон. Тут ростуть сім видів дерев і чагарників. Переважає явір, кількістю чотири дерева. Також на цій ділянці є два види кущів і одне дерево, які більше ніде на вулиці не зустрічалися, це – жасмин, кипарисовик і тополя бальзамічна. Туї, горіхи і тополя мають добрий якісний стан, вони виглядають здоровими, неушкодженими. На стовбурі явору присутні накипні і листуваті лишайники, крона нерівномірно розвинута. Жасмин має сухі гілки та незначні механічні пошкодження. Кипарисовик в незадовільному стані, він ослаблений, частково оголений знизу і має сухі гілки. Газон неоднорідний, містить багато широколистих бур'янів та витоптані місця.

Отже, можна виділити такі основні фактори, що створюють негативний вплив на стан насаджень досліджуваної вулиці: екологічні умови міста; порушення технології посадки і відсутність подальшого догляду; незадовільний стан ґрунту; пошкодження шкідниками і хворобами; випадкові фактори (вандалізм, механічні пошкодження). Під впливом згаданих компонентів у зелених насаджень знижується життєздатність і втрачається естетична та санітарно-гігієнічна функції. У дерев знижується фотосинтезуюча активність, багато з них мають більш проріджену крону, дрібніше листя, вкорочені пагони, а також більш схильні до уражень хворобами.
