### МЕТОДИКА ТА ПРАКТИЧНА ІМПЛЕМЕНТАЦІЯ ДОСЛІДЖЕННЯ СУЧАСНОГО СТАНУ ОСУШУВАЛЬНИХ СИСТЕМ ВОЛИНСЬКОЇ ОБЛАСТІ (НА ПРИКЛАДІ ОКОНСЬКОЇ ОСУШУВАЛЬНОЇ СИСТЕМИ)

**V.O. FESYUK, I.M. NETROBCHUK, I.S. FEDIN.** METHODOLOGY AND PRACTICAL IMPLEMENTATION STUDY THE CURRENT STATE OF DRAINAGE SYSTEMS IN VOLYN REGION (ON THE EXAMPLE THE OKONSKA DRAINAGE SYSTEM)

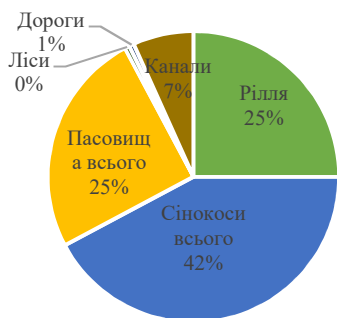
Рис. 2. Структура осушених і потенційно зволожуваних угідь системи [8]

Згідно з проектом реконструкції 1987 р., у структурі осушених угідь репрезентативної ділянки на сінокоси припадає 42%, а разом за пасовищами – 67%. В той же ж час на орні угіддя – лише 25% (рис. 2). Тобто, проєктанти (УКРДІПРОВОДГОСП) рекомендували використовувати угіддя системи переважно як сінокоси і пасовища із мінімальною розораністю. Після введення в експлуатацію в 1977

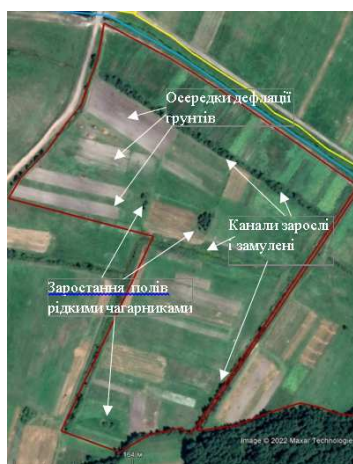
Рис. 4. Фрагмент супутникових знімків полів №1,2 станом на 18.07.2020 р.

За результатами детального аналізу супутникового знімку поля №1 (рис. 4) встановлено, що його площа становить 12 га. Проєктанти рекомендували використовувати його в рільничих сівозмінах [9]. Нині ж розорано лише 5,8 га. Частина поля між дренажним каналом і магістральним каналом (р. Оконка) залужена. Канали зарослі чагарниками. Частина поля, що межують з каналами, підтоплюються, утворюються мочарі, які теж заростають чагарниками. Загалом такі ділянки займають 6,2 га. В західній і південній частині поля діагностовано осередки дефляції на ґрунтах легкого гранулометричного складу.

Площа поля № 2 становить 32 га. Проєктанти теж рекомендували використовувати його у рільництві [9]. З рис. 4 видно, що частина поля, прилегла до р. Оконки,

інтенсивно використовується, рілля підходить аж до самої річки, охоронна смуга каналів відсутня. Інша частина поля площею 13,5 га, протилежна від річки, перезволожена, с/г культури вимокають, формуються мочарі, заростає чагарниками. Канали тут теж замулені і зарослі чагарниками. На нерозораній залуженій частині поля не зафіксовано проявів дефляційних процесів, на іншій, оброблюваній, частині вони наявні.
