ДЖЕРЕЛА ЗАБРУДНЕННЯ ВОДИ ВЕРХНЬОЇ ТЕЧІЇ РІЧКИ ГНІЗНИ ТА ПОКАЗНИКИ ЇЇ ЕКОСТАНУ

Царик В.Л.

Тернопільський національний педагогічний університет імені Володимира Гнатюка

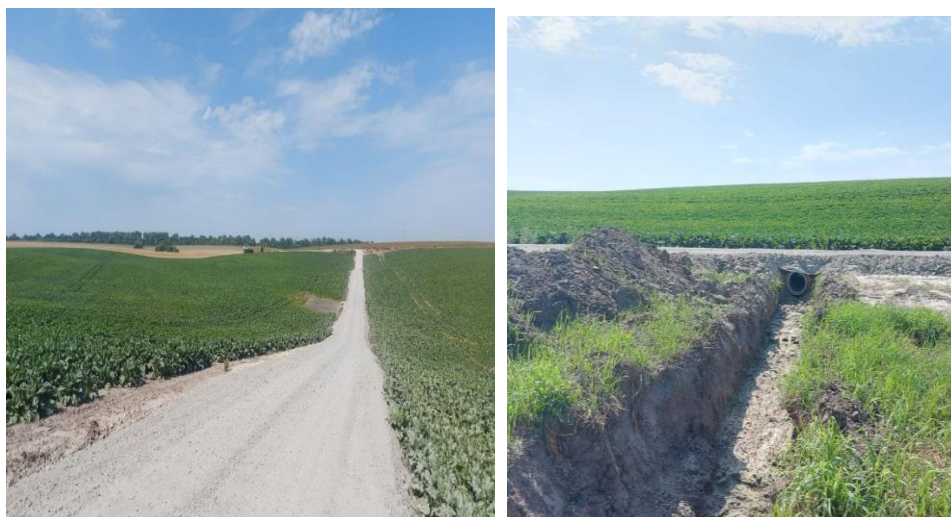
Рис. 1. Обстеження верхів'я річки Гнізна

Офіційно зареєстрований витік змістився вниз за ткчією на 1.5 – 2.0 км. На даному відтинку сухе русло розоране і засаджена цукровим буряком (станом на вересень 2023 року) та прокладена дорога з твердим покриттям та водовідводними канавками.

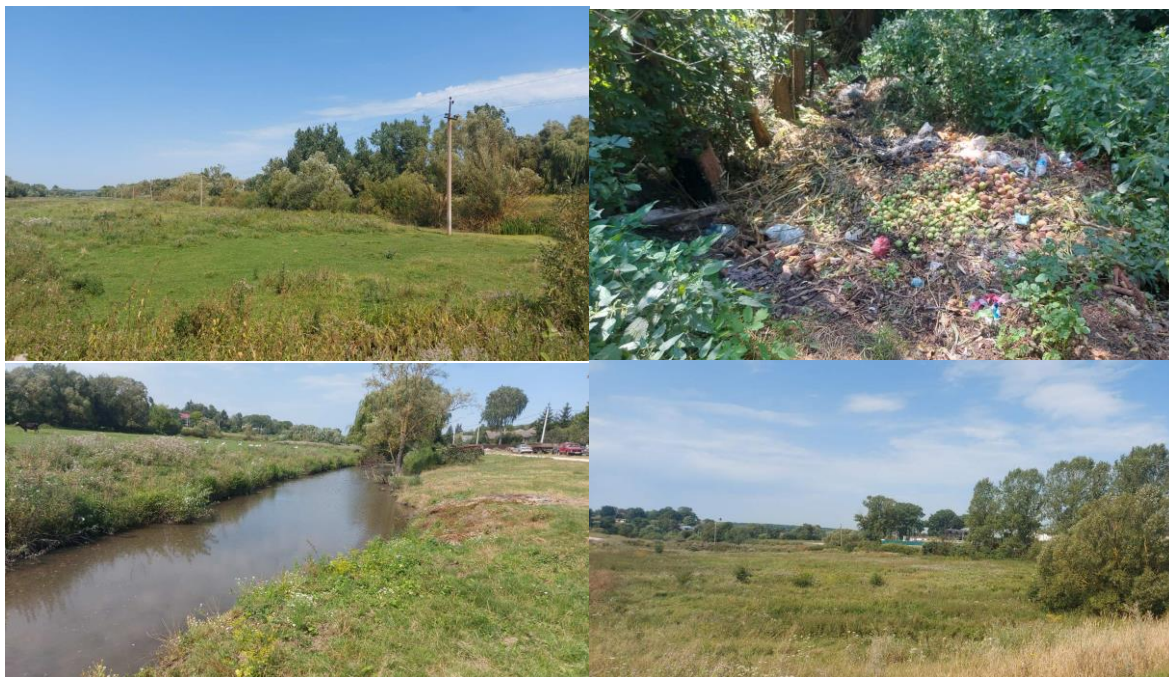
Починаючи з околиць с. Шимківці заплава річки широка, вкрита верболозом і водно-болотною рослинністю, забудова винесена за її межі. В межах населеного пункту прокладена вулично-дорожня мережа, зосереджені господарські об'єкти, елементи соціальної інфраструктури, городи, приватне господарство громадян, стихійні смітники і сіттезвалища (рис. 2).

Рис. 2. Стан річки Гнізни в межах населеного пункту Шимківці

З цієї поверхні відбувається змив дорожньо-гравійної суміші, ґрунтового дрібнозему, а також зростають атмосферні забруднення від приватного автотранспорту і транспорту сільсько-господарських підприємств, викиди продуктів згорання від котелень та приватних котлових установок. Таким чином зростає кількість чинників антропогенного походження, що впливають на формування екоситуації річкової долини в межах населеного пункту.

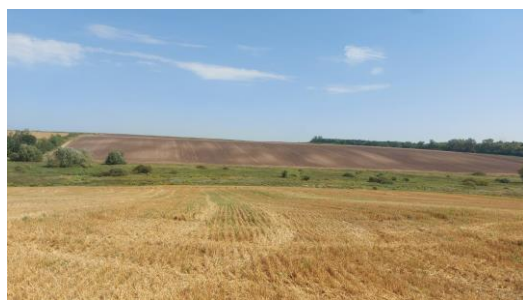
А)

На відтинках річки між населеними пунктами зростає розораність схилових місцевостей річкової долини (рис 3.А), яка чергується з ділянками водно-болотної і прирусової деревно-чагарникової рослинності. Такі ділянки річкового русла є сприятливими для збереження та відновлення не тільки рослинних угруповань, а й фауністичних комплексів, які слугуватимуть складовими надійних екологічних коридорів між центрами біорізноманіття (рис. 3. Б).

Рис. 3. Стан річкової долини між населеними пунктами Шимківці і Зарудечко (А), Охримівці і Соборне (Б)

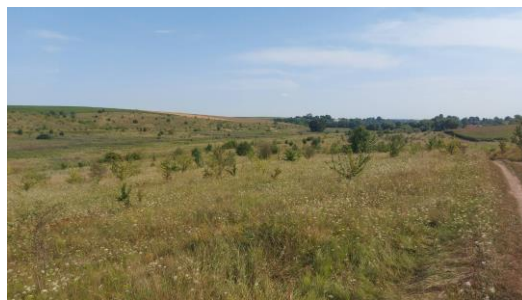
Б)

На одній із таких збережених ділянок в долині річки створено водно – болотний заказник між сс. Охримівці та Соборне. Такого роду заповідні об'єкти можуть бути створені на інших ділянках річкової долини Гнізни.

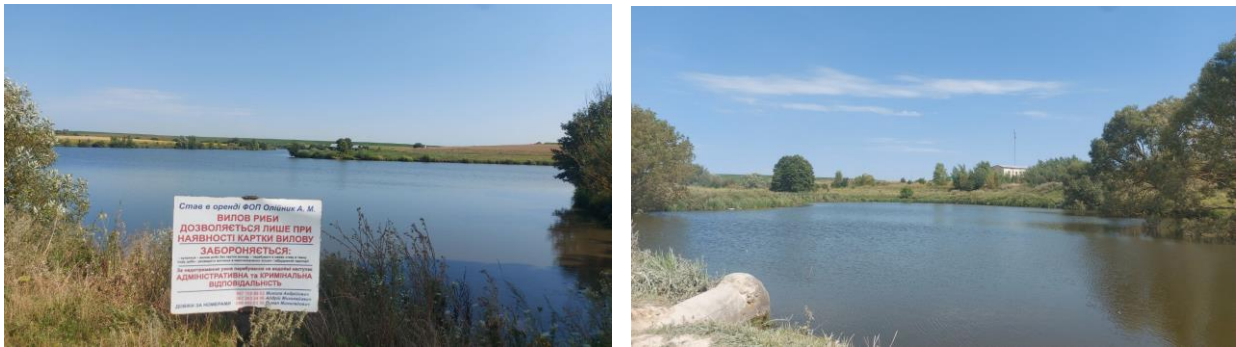
На особливу увагу заслуговують ставки створені у верхній частині річки. В селі Шимківці функціонує риборозвідний став на одній із лівих приток Гнізни. Територія належно окультурена, з альтанками для відпочинку місцевого населення. В межах ставу спостерігали рідкісних птахів таких як чапля сіра та чайка озерна. Однак в районі шлюзу ставу не спостерігалось стоку води в основну річку. В межах населеного пункту на лівобережжі річки Гнізна споруджено ще один ставок менших розмірів, який слугує для відпочинку місцевого населення та рибної ловлі (рис. 4). Стави у верхів'ї річки регулюють її гідрологічний режим, є місцем зосередження водоплавної птиці, однак в посушливий період перекриті дамби не сприяють регулюванню рівня води в річці.

Рис. 4. Стави у с. Шимківці

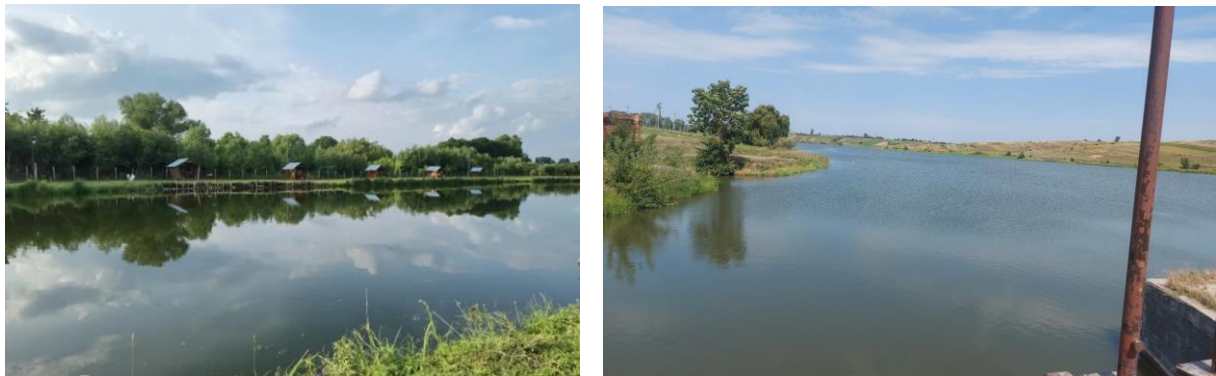
У верхів'ї річки Гнізни створено ще кілька ставків, які виконують подібні функції, в тому числі і рекреаційні. Це окультурений став у селі Розношинці з елементами рекреаційної інфраструктури, найбільший за площею водного дзеркала став у селі Базаринці. Тут зустрічається рідкісний лебідь шипун (рис. 5).

Рис. 5. Стави у селі Розношинці та у селі Базаринці

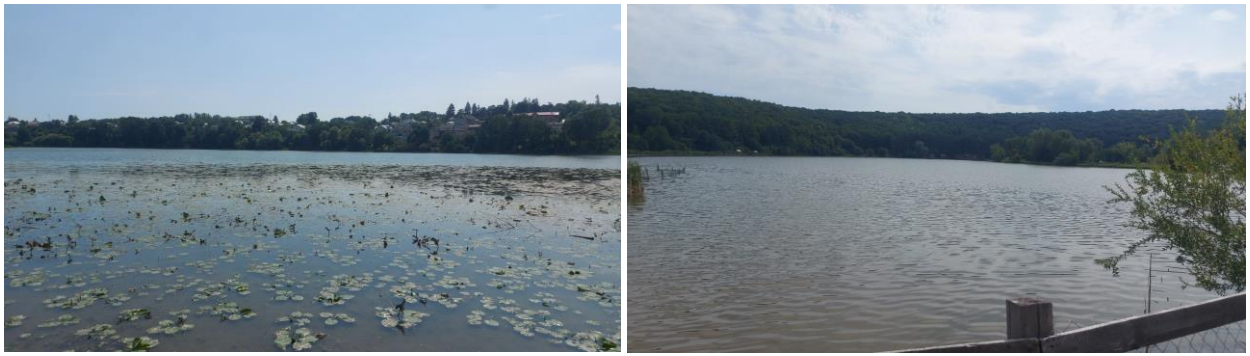
Найскладніший екостан спостерігаємо в межах Збарзького ставу, береги якого забудовані та по яких прокладені вуличні автошляхи. На мілководді ставу зростають водно-болотні рослини: латаття біле та глечики жовті. Екологічний стан його умовно задовільний. Останнім ставом на нашому маршруті верхньої течії Гнізни був Лемківський став у селі Старий Збараж, в оточенні лісового масиву, з ровинутою рекреаційною інфраструктурою та закладом харчування (рис. 6).

Рис. 6. Збараський і Старозбараський стави

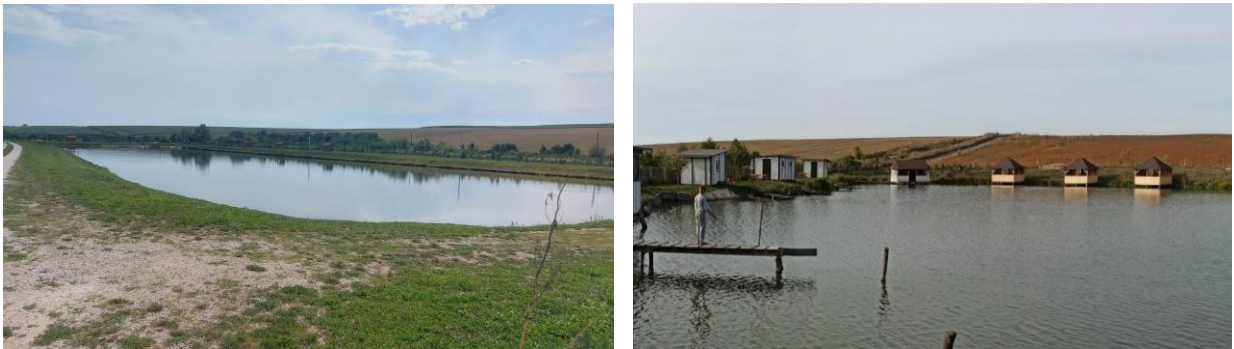
Вниз за течією між селами Чернихівці і Охримівці створений став на лівому березі річки Гнізни для риболовлі, відпочинку і оздоровлення населення. В селі охримівці збудовано відпочинковий комплекс зі ставом і форельним ставком, чисельними альтанками і закладом харчування, виключно рекреаційного призначення (рис. 7).

Рис. 7. Стави в околицях і ставковий комплекс в межах села Охримівці
