Олена БАКАЛО

ГЕОЕКОЛОГІЧНИЙ СТАН БАСЕЙНУ РІЧКИ ДЖУРИН

Розглянуто басейн річки Джури́н; проаналізовано праці і публікації, пов'язані з проблематиками геоecологічного стану малих річок, теорій та методологій оцінки водокористування; також опрацьовано матеріали експедиційних досліджень ecологічного стану річкової долини Джурина, оцінено зарегульованість стоку, наявність водоохоронних зон, структуру земельних угідь в межах басейну, виявлено чинники, що формують геоecологічну ситуацію, виявлено масштаби антропогенного впливу особливостей землекористування і побутової діяльності населення на параметри геоecологічного стану.

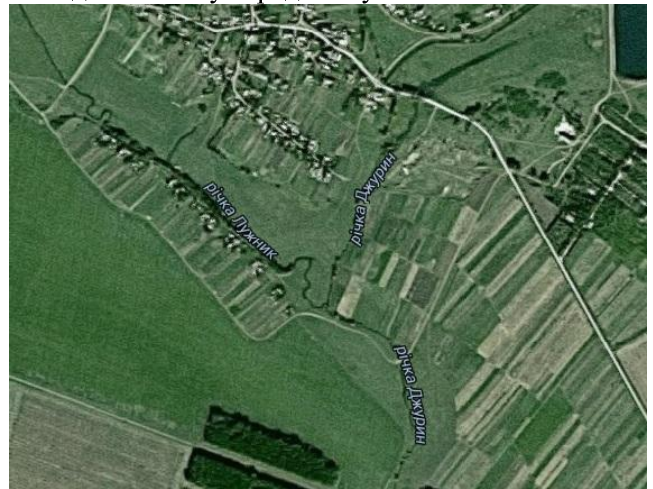
Рис.1. Злиття Лужника з іншими потоками біля села Джурина Слобідка [8]

Вплив природних факторів формування малих річок – обставина, діюча постійно. Джурина бере початок на Подільській височині у місті злиття Лужника з іншими потоками біля села Джурина Слобідка. (Рис.1) Тече з пів-

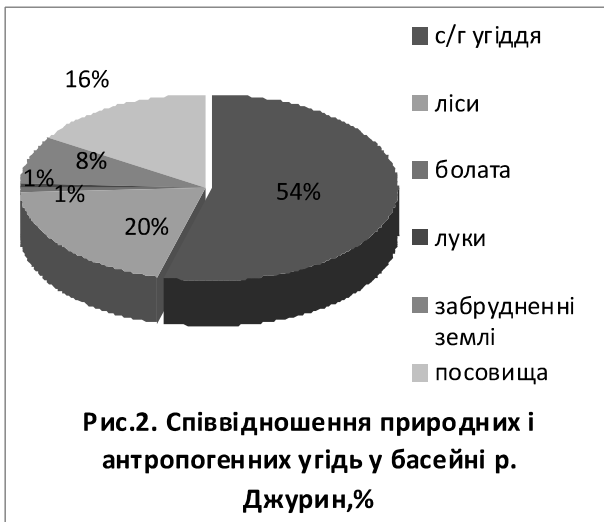
ночі на південь територією Чортківського і Заліщицького районів Тернопільської області. Довжина річки складає 51 км, площа басейну 301 км². Абсолютна висота витoku становить 358 м, гирла – 153 м. Падіння річки складає 205 м, середній похил – 4,02 м/км. За шкалою класифікації річок Джури́н відноситься до малих рік довжиною від 26 до 100 км. За особливостями середнього похилу Джури́н наближається до гірських річок, що обумовлює значні гідроенергетичні ресурси.

Впродовж своєї течії річка приймає 10 приток довжиною 2-8 км, найбільшу із приток ріка приймає у верхів'ї, яка впадає південніше с.Джури́нська Слобідка; в пониззі між селами Нагоряни і Устечко впадає річка Поросячка.

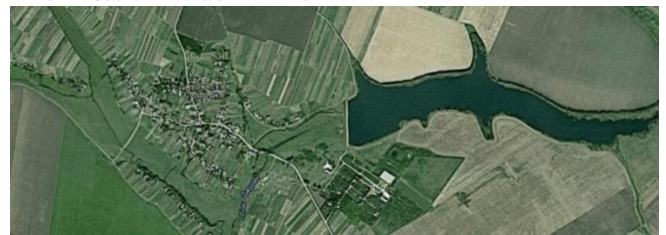
Рис.3. Ставок в районі Джури́нської Слобідки [8]

У верхів'ї Джурина на східній околиці с. Джуринська Слобідка споруджено став на площі 20 га, який використовується для риборозведення. За умови осушення водозбірних боліт у витocy річки і порушення гідрологічного балансу території, став виконує важливу водоакумулюючу і водорегулюючу функції. Необхідно взяти даний об'єкт під охорону у якості гідрологічного об'єкта місцевого значення.

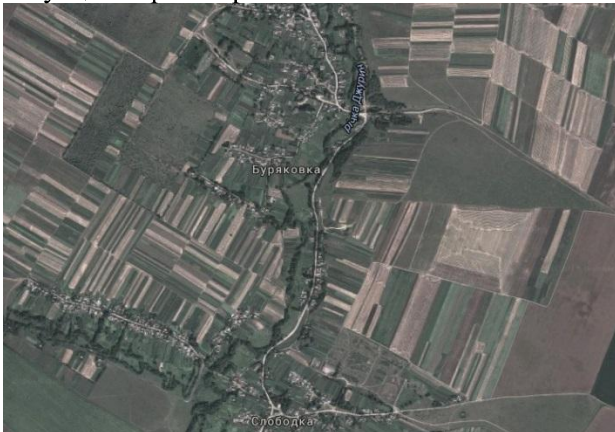
Рис.4. Сильно меліоровані землі в околицях с.Слобідка і с.Буряківка [8]

Між с.Кошилівці і с.Полівці знаходиться другий відрізок, в околицях с.Слобідка і с.Буряківка землі сильно меліоровані (колись це були заболочені території), меліоративні канали впадають в русло річки і в своїй воді несуть значну кількість побутового забруднення (Рис.4). На даній території житлова забудова і присадибні ділянки впритул наближені до річища і в основному приурочені до заплавної місцевості. Річкова долина в межах даного відрізка носить чітко виражену коритоподібну форму, річище врізається в прилеглі території, в зв'язку з чим зростає крутизна схилів та інтенсивність ерозійних процесів. За межами населених пунктів річкова долина слабо розорана і практично повністю залужена. Частина орних земель на схилах річкової долини вилучена із сільськогосподарського обробітку через низьку продуктивність і еродованість ґрун-
